## LAVORI DI MITIGAZIONE DEL RISCHIO FRANA IN FALESIE PUNTA GIGLIO NEL COMUNE DI ALGHERO (SS)

### PROGETTO ESECUTIVO

Elaborato 00 – Elenco degli elaborati

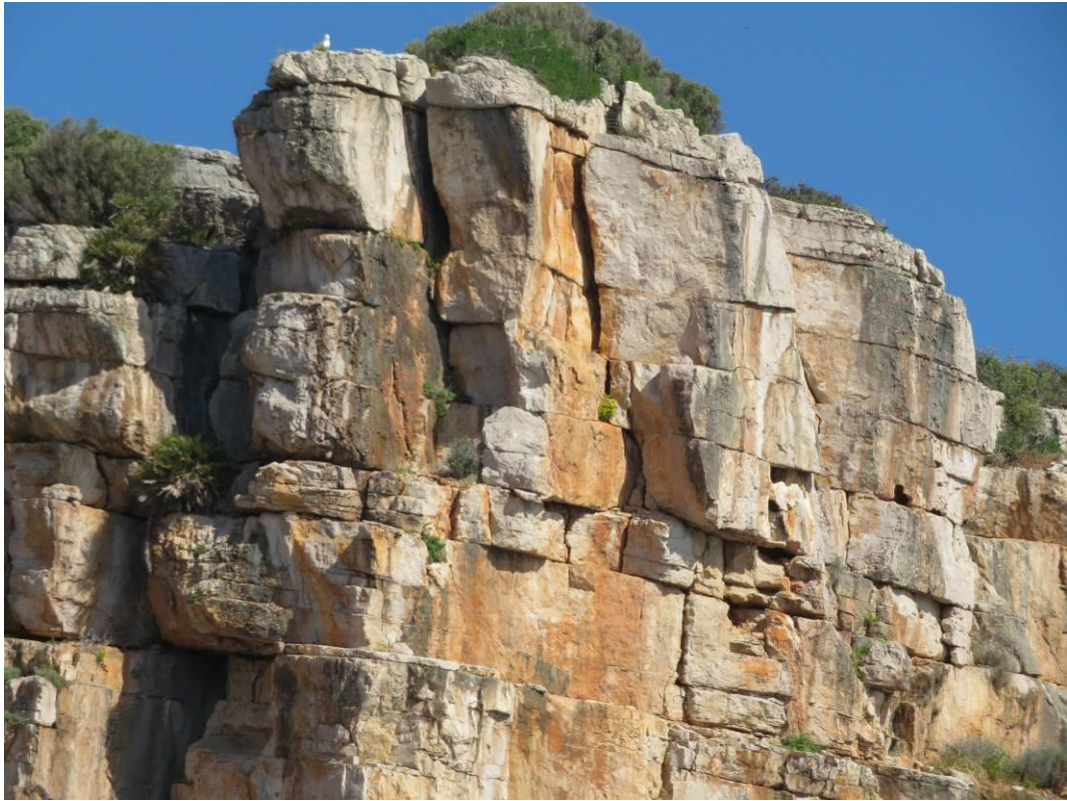
*Figura 12 – Evidente spaccettamento e fratturazione dei blocchi e loro instabilità (foto da mare)*

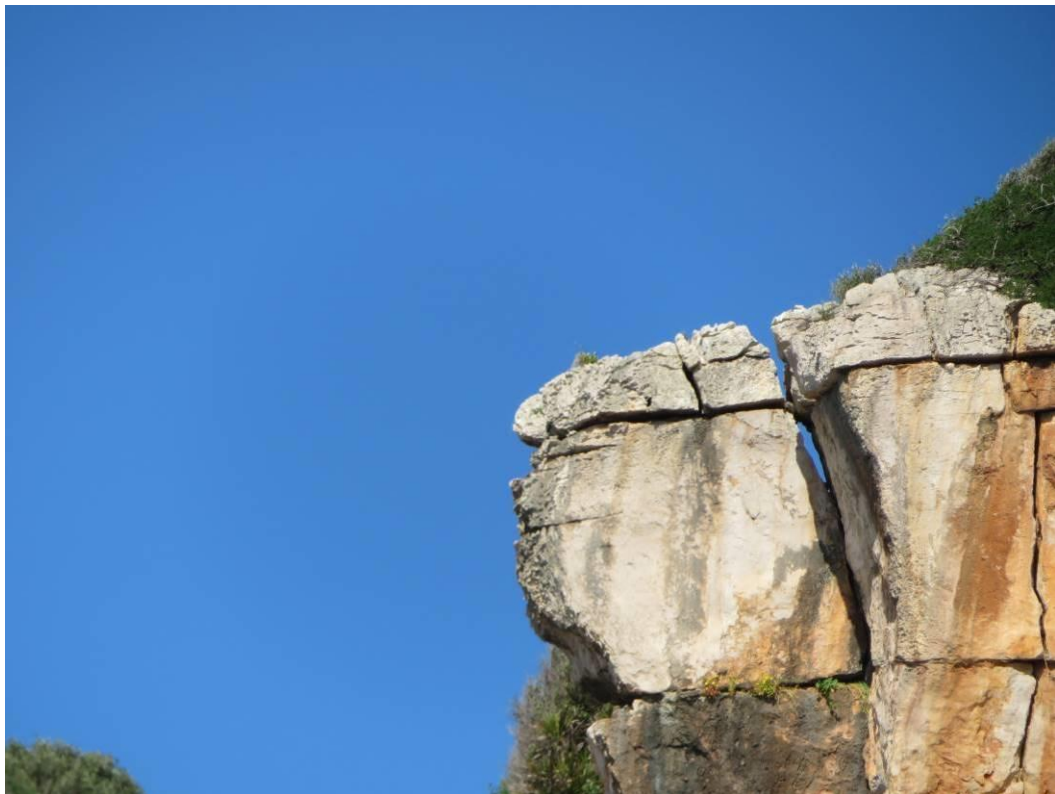
*Figura 13 – Masso in evidente equilibrio precario, che necessita di intervento di consolidamento/disgaggio (foto da mare)*

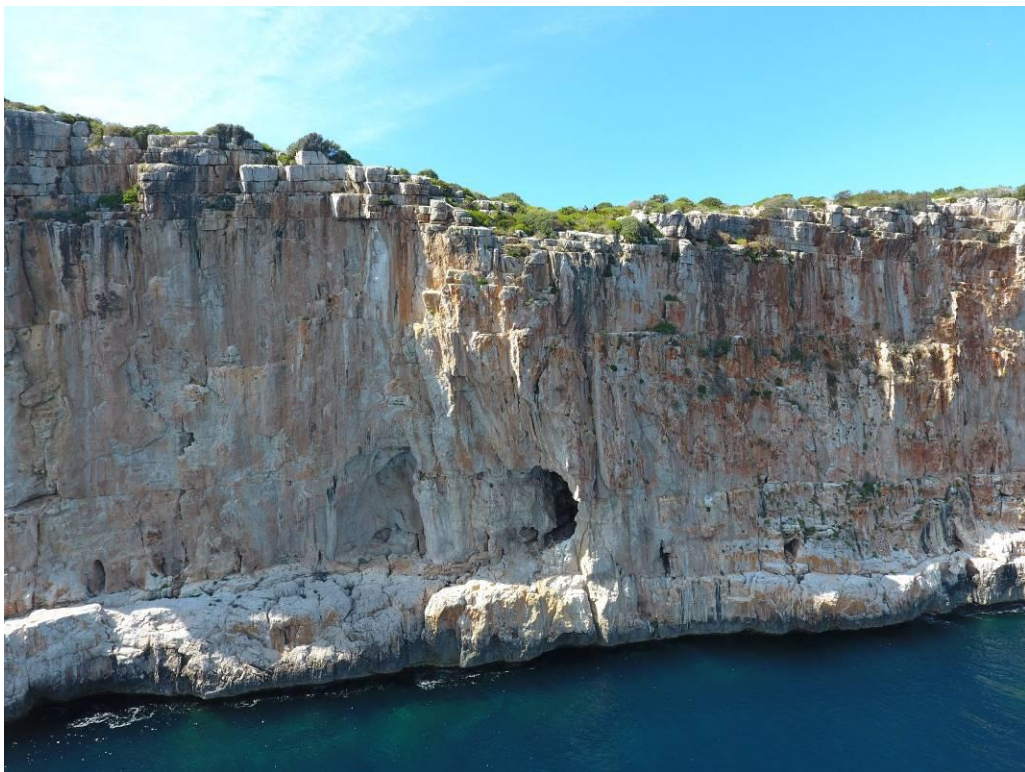
*Figura 17 – Vista frontale ricavata tramite drone in cui si nota l'evidente spacchettamento del ciglio della falesia*

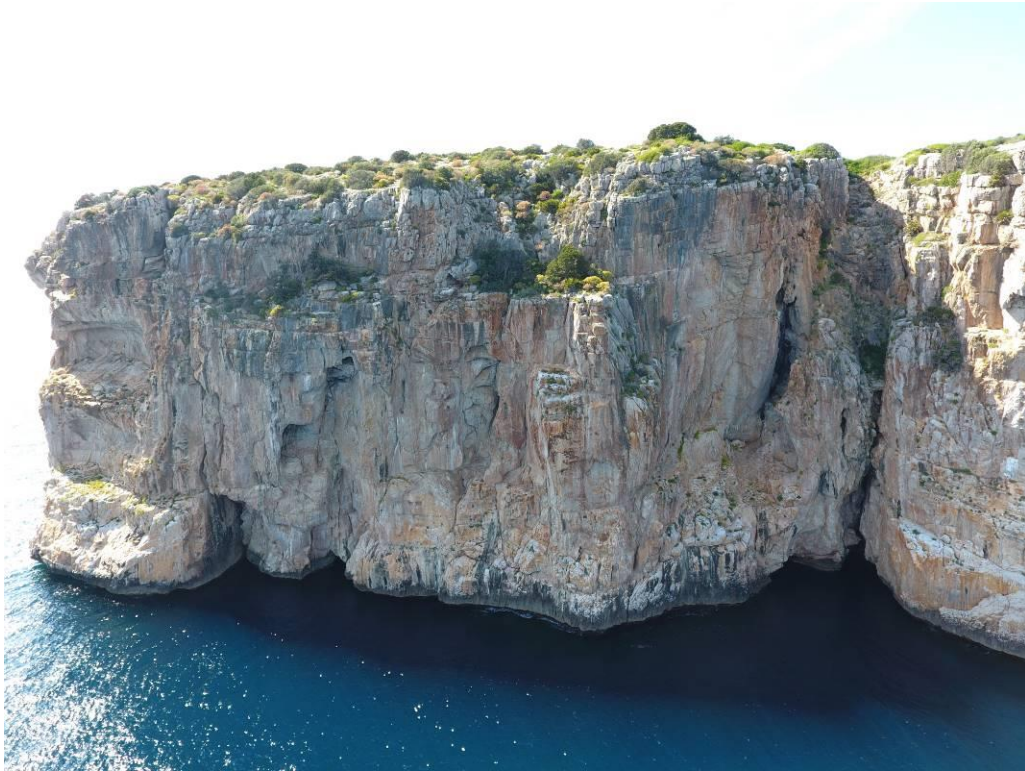
*Figura 18 – Vista frontale ricavata tramite drone in cui si nota la presenza di piani ed aggetti in parete*

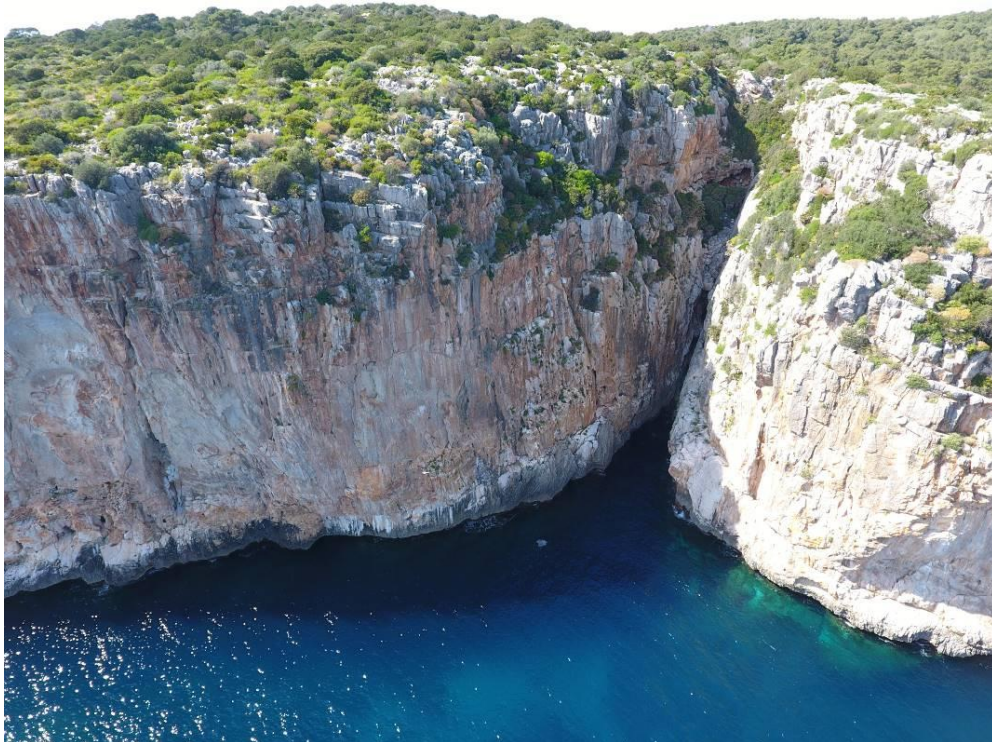
*Figura 19 – Tratto a grande criticità per la presenza di un “canalone” che concentra le acque meteoriche, che aumentando la disgregazione dei blocchi e l’erosione in atto. In quest’area, anche per la presenza di abbondante vegetazione, conviene intervenire con opere di tipo attivo piuttosto che con il semplice disgaggio*

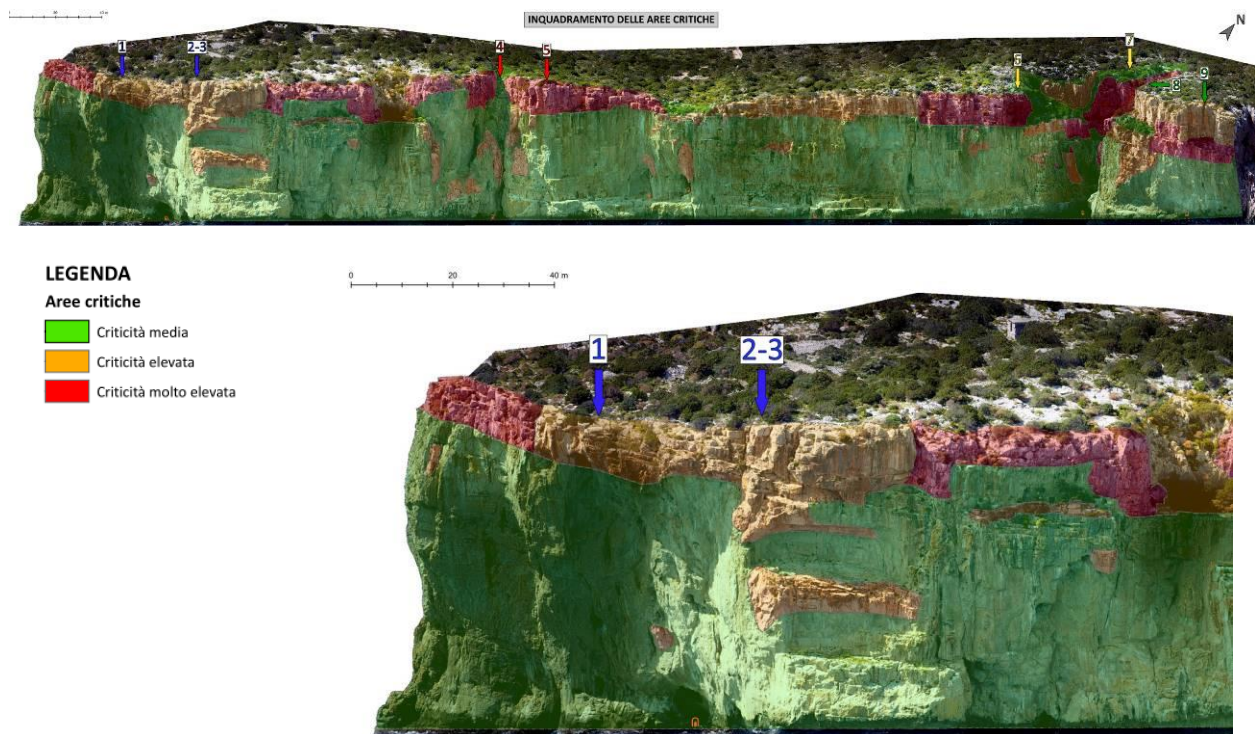
*Figura 33 – Classificazione delle aree in classi di criticità (vista generale e particolare primo tratto). Si rimanda alla tavola 4 per un maggior dettaglio*
