## LAVORI DI MITIGAZIONE DEL RISCHIO FRANA IN FALESIE PUNTA GIGLIO NEL COMUNE DI ALGHERO (SS)

### PROGETTO ESECUTIVO

Elaborato 00 – Elenco degli elaborati

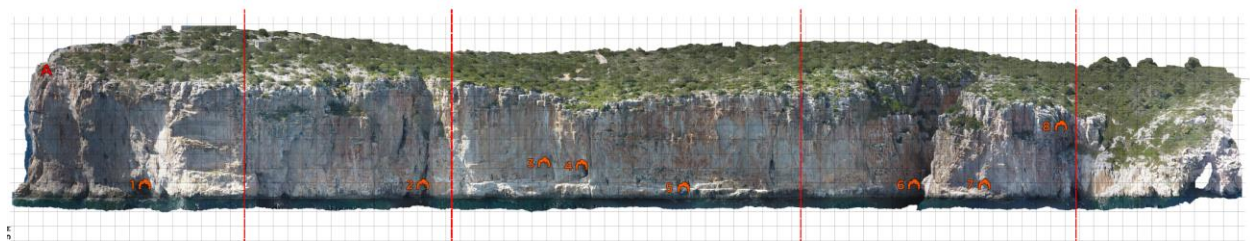
L'analisi della parete ha evidenziato la progressione dei fenomeni erosivi in atto e di degrado della falesia che si caratterizza per l'evidente presenza di sblocchettamento dell'ammasso calcareo e di fenomeni erosivi per ruscellamento di acque superficiali dalla cornice rocciosa.

*Figura 6 – Prospetto ricavato mediante aerofotogrammetria aerea*

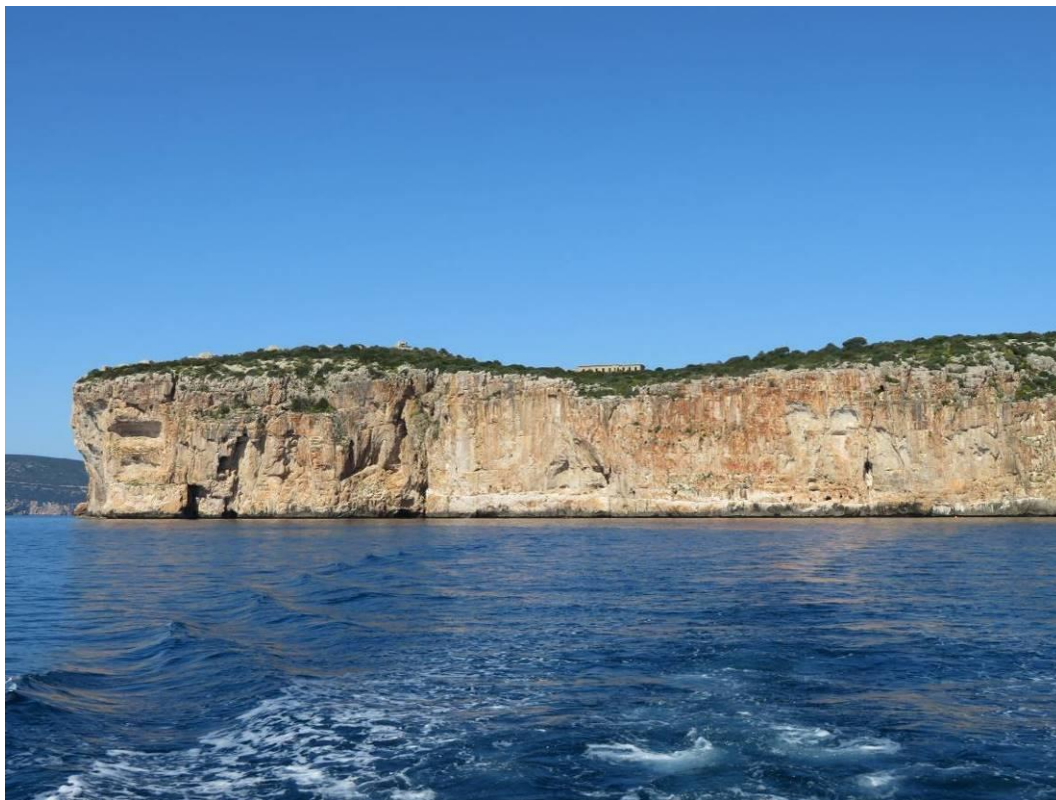
*Figura 10 – Foto via mare scattata nel corso dei sopralluoghi, si nota in sommità la caserma abbandonata oggetto di interventi di recupero*

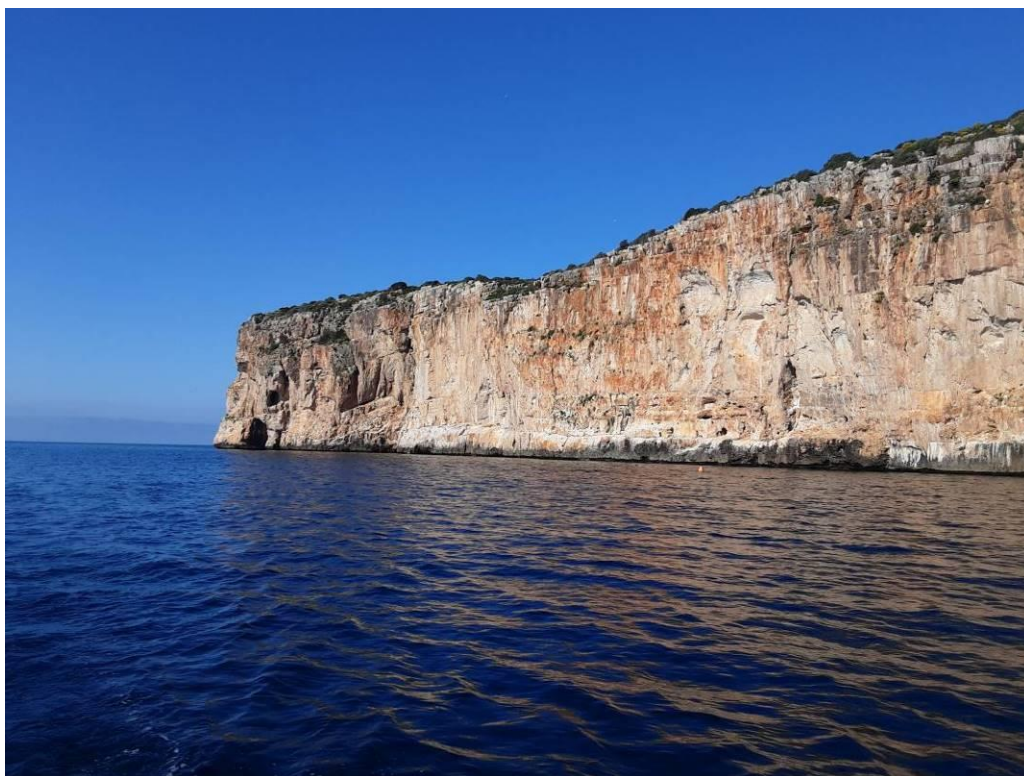
*Figura 11 – Foto via mare scattata nel corso dei sopralluoghi*

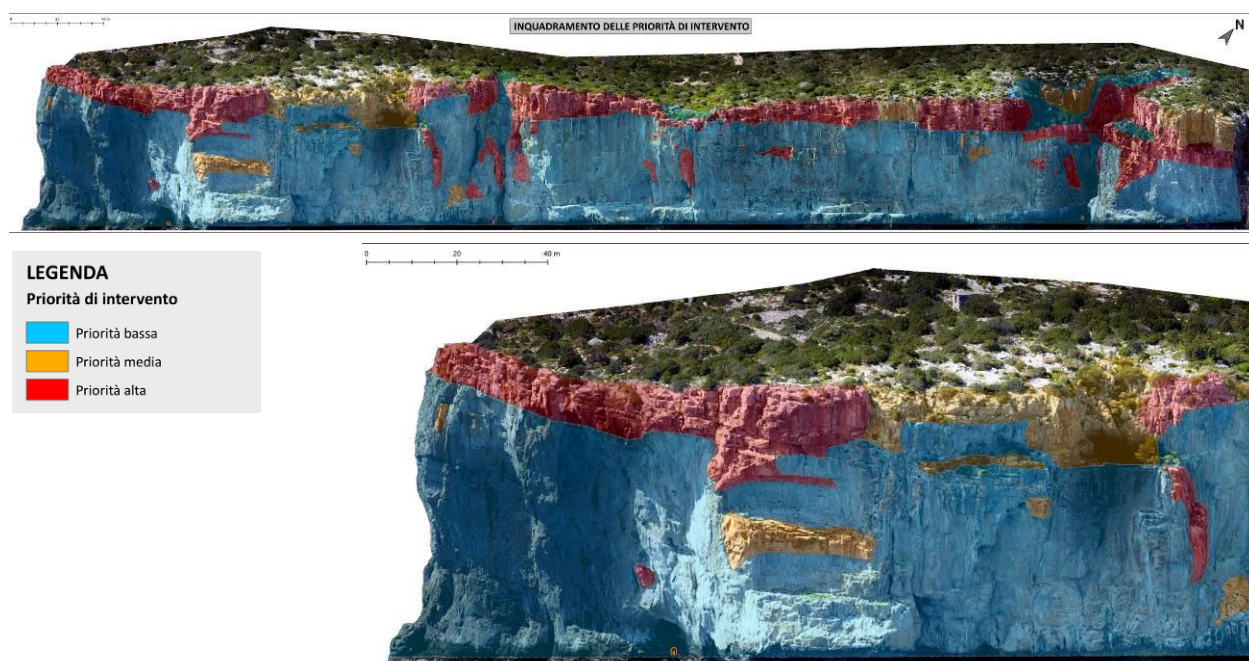
*Figura 34 – Classificazione delle aree in classi di priorità di intervento (vista generale e particolare primo tratto). Si rimanda alla tavola 4 per un maggior dettaglio*

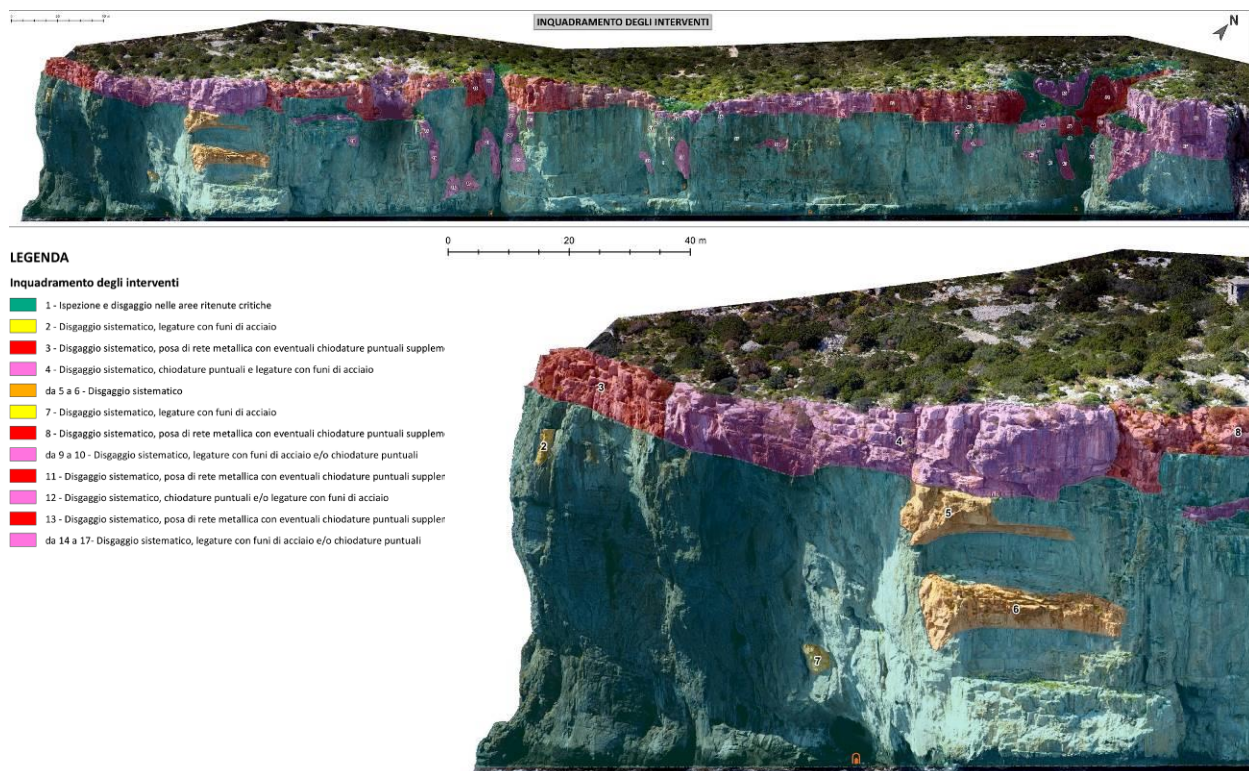
*Figura 35 – Classificazione delle aree in classi di priorità di intervento (vista generale e particolare primo tratto). Si rimanda alla tavola 4 per un maggior dettaglio*
