Restauro dell'immobile in località Porticciolo ad Alghero (SS)

### PROGETTO ESECUTIVO

Relazione tecnico illustrativa

**A.ESC.02ar.01.01**

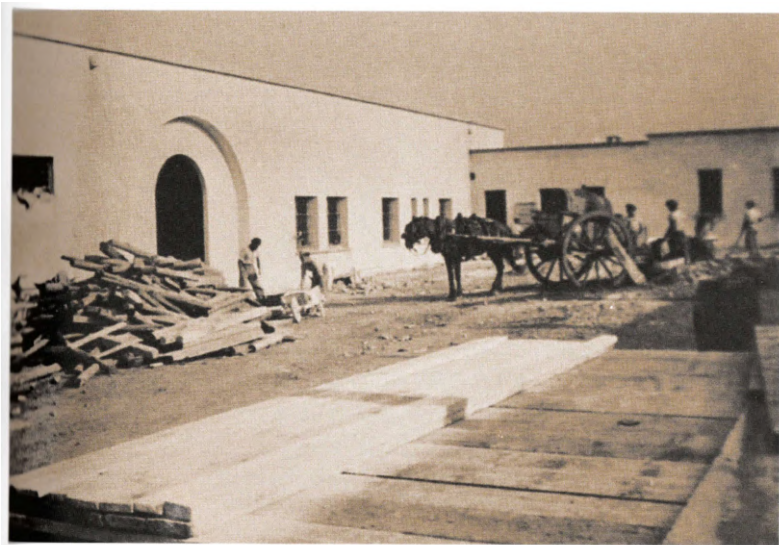
Caratteristica è la soluzione della copertura progettata, **un tetto a padiglione nascosto dai muri perimetrali** con l'intenzione di rafforzare un'immagine razionale e volumetrica di queste architetture: uno stratagemma usato nell'architettura degli anni trenta per conciliare un sistema costruttivo tradizionale con il linguaggio moderno. Anche in questo caso in corso di costruzione **la copertura con capriate in legno sarà sostituita con volte**: a crociera con vela nell'ingresso o locale di riunione, a botte semplice nei dormitori per gli agenti e il capoposto e a botte con testata di padiglione nei due dormitori e nella stalla.

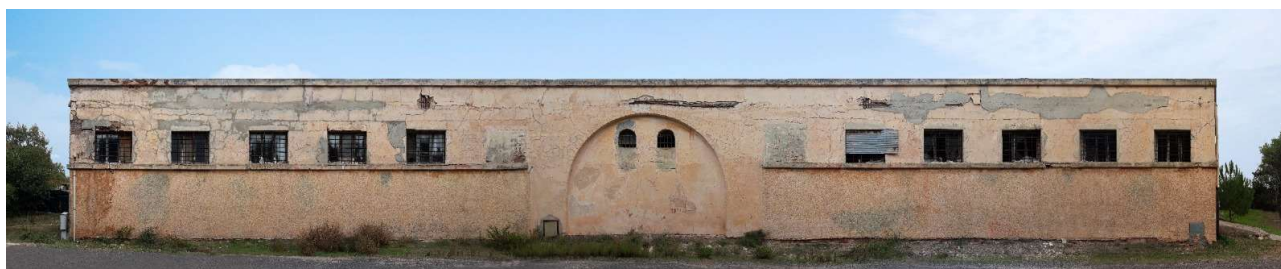
Il prospetto principale che affaccia sulla strada vicinale di Porticciolo ha una lunghezza di circa 45 metri, **suddiviso su due livelli da un marcapiano centrale** su cui poggia la serie di dodici finestre rettangolari (di cui due sono state murate) che cadenzano con un ritmo regolare l'intera facciata. La parte superiore del prospetto presenta un intonaco liscio, mentre quella sottostante ha

una finitura sbruffata che accentua un effetto rustico. La facciata interna, come previsto in progetto, **non presenta tale articolazione ma un intonaco liscio su tutto il fondo**; un coronamento aggettante incornicia tutti i prospetti.

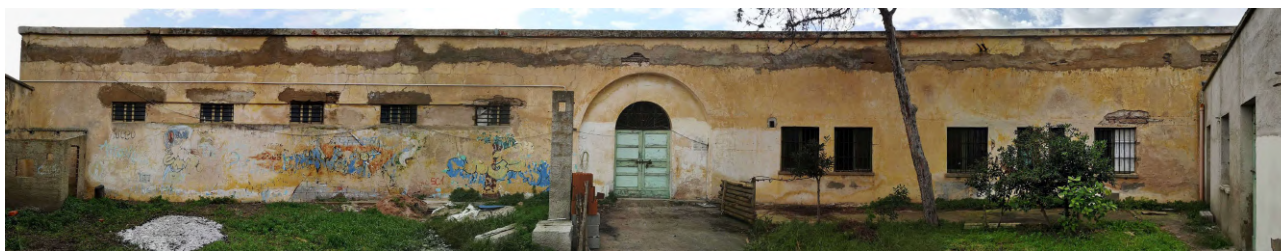
Gli ingressi principali sono costituiti da portoni in legno, quello laterale di tipo “alla mercantile”

attualmente murato che dava accesso alla stalla e quello principale sormontato da un sovralucente con grata in ferro. Sono invece successive come detto le aperture realizzate nei prospetti laterali, in origine due finestre, chiuse con grandi portoni in ferro.

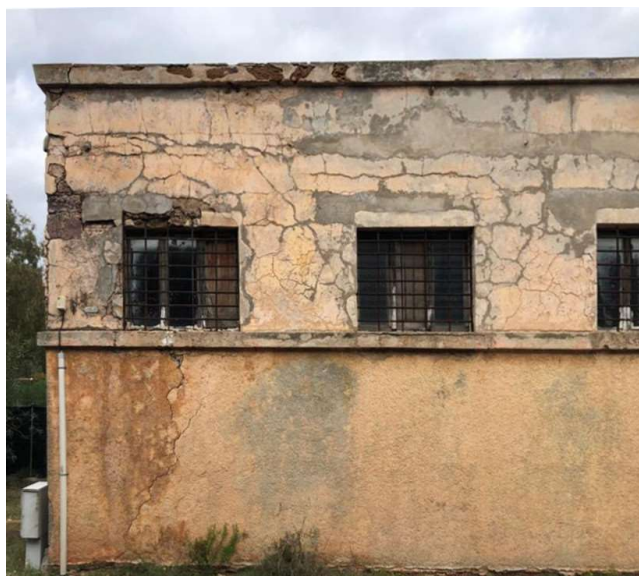
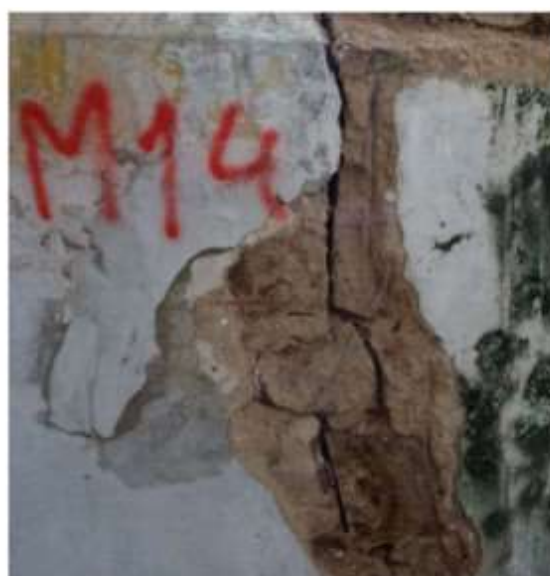
**Indagini sulle murature.** Nelle murature non è stata rilevata la presenza di ricordi, listature o elementi di collegamento trasversali quali diatoni, mentre l'apertura degli spigoli ha messo in luce **un modesto grado di ammorsamento** tra i diversi paramenti, pur risultando come il resto delle murature con **una tessitura fortemente disordinata e irregolare**. Il paramento risulta costituito da una pietra tenera che ha mostrato bassa resistenza alla perforazione e alla scalfittura.

Nell'ambiente utilizzato come cucina, al di sotto del rivestimento in piastrelle, la muratura si presenta in mattoni in laterizio forato; tale variazione di materiale è forse da imputarsi a lavori eseguiti in anni successivi per la sistemazione degli impianti.

Infine si è rilevata nel locale delle celle sul lato interno una profonda lesione in corrispondenza dello spigolo, che seppur non passante è ben visibile anche sul paramento esterno; a causa di tale fenomeno, **vista forma e posizione della lesione nonché la tipologia e strato di posa delle fondazioni**, è quasi certamente da imputarsi a un **cedimento fondale**.

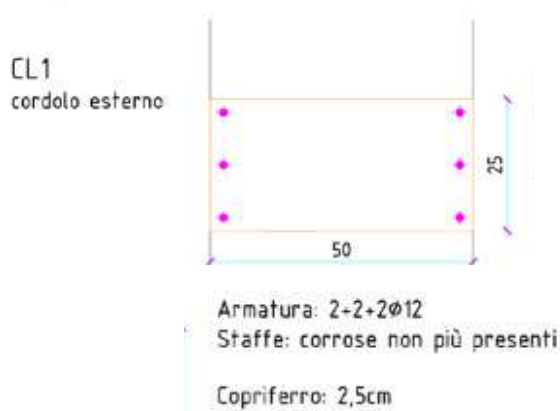
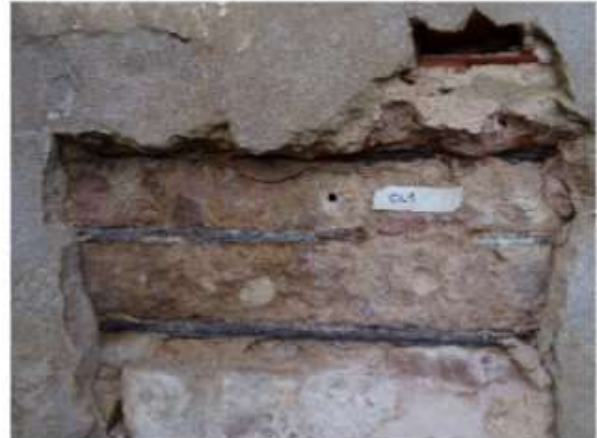
Le opere poste a diretto contatto con le superfici esterne e quindi **cordoli e architrave** risultano fortemente degradate sia lato matrice cementizia che lato armature in acciaio, in alcuni casi queste ultime risultato completamente corrose e prive di sezione residua. Le staffe in particolare risultano in molti casi non più presenti o comunque spezzate e visto il loro stato non risultano più in grado di svolgere la loro funzione statica. Su questi elementi esterni è stato eseguito in anni passati un ripristino corticale senza però procedere alla pulizia prima e al trattamento dei ferri; questo strato

corticale risulta ad ogni modo non ben solidarizzato allo strato di calcestruzzo originario e pertanto il suo contributo in termini protettivi risulta assente.

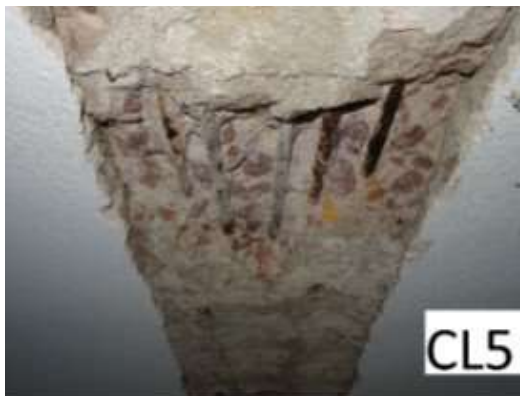
Costolatura su volta

Le opere interne, **costolature**, invece presentano calcestruzzi più compatti e coesivi con armature in buono stato di conservazione nelle quali i fenomeni corrosivi sono solo di tipo superficiale, senza importanti riduzioni di sezione resistente.

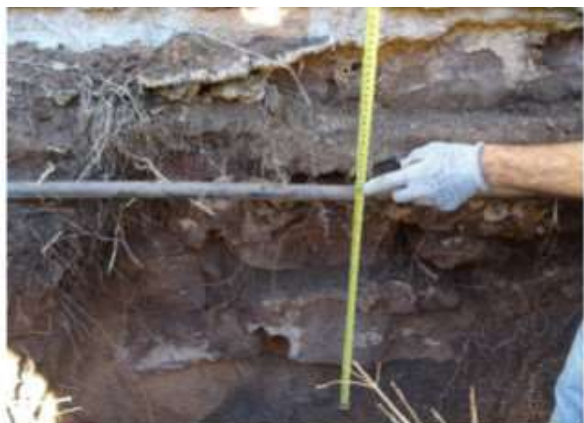
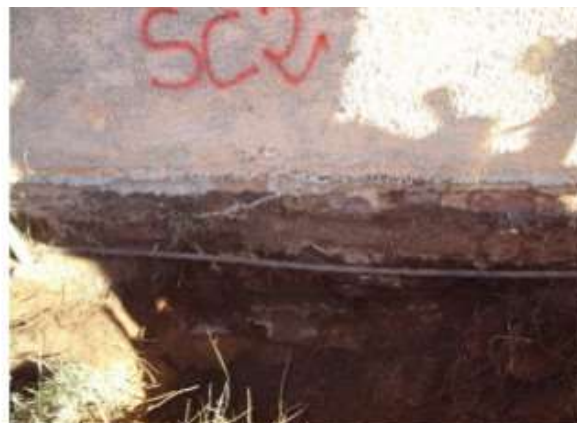
**Indagini sulle fondazioni.** Gli scavi esplorativi delle fondazioni, uno sul fronte lato cortile interno e sull'altro fronte strada, ha messo in luce che la fondazione ha piano di imposta a quota tra i 70 – 90 cm dal piano di campagna e risulta poggiata su uno strato di natura sabbiosa (sabbia di mare).

In alcuni casi presenta un leggero ringrosso esterno rispetto al filo del maschio murario di circa 10 cm e nel complesso **risulta costituita con conci di media dimensione con la stessa tessitura disordinata presente nel paramento murario in elevazione.**

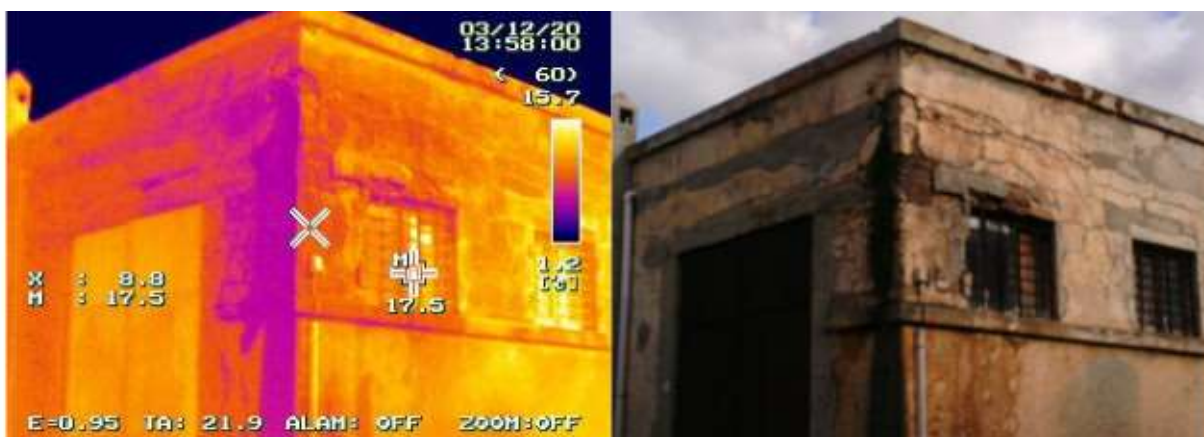
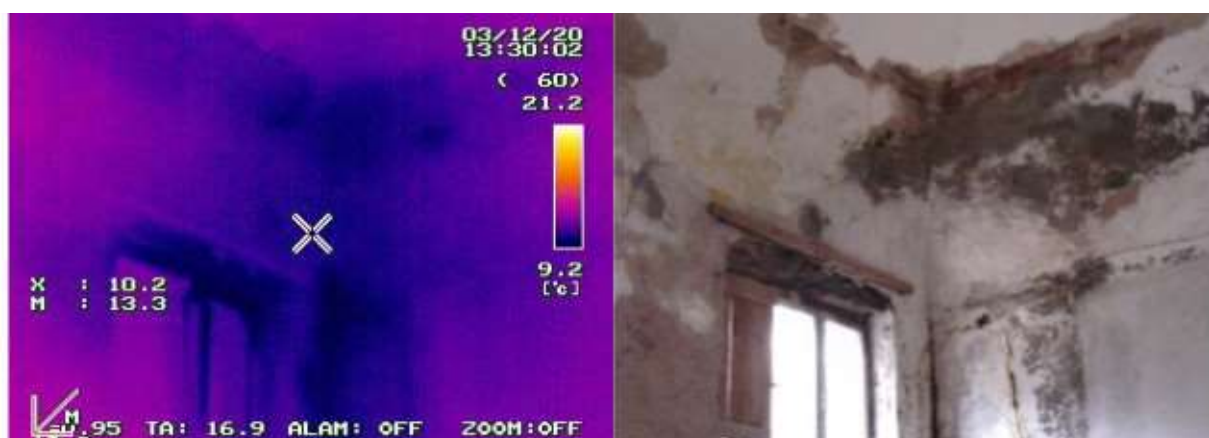
Si rimanda alla relazione specialistica per report fotografici, fotogrammi endoscopici, diagrammi e tabelle limitandosi a riportare di seguito la planimetria con l'ubicazione delle indagini.

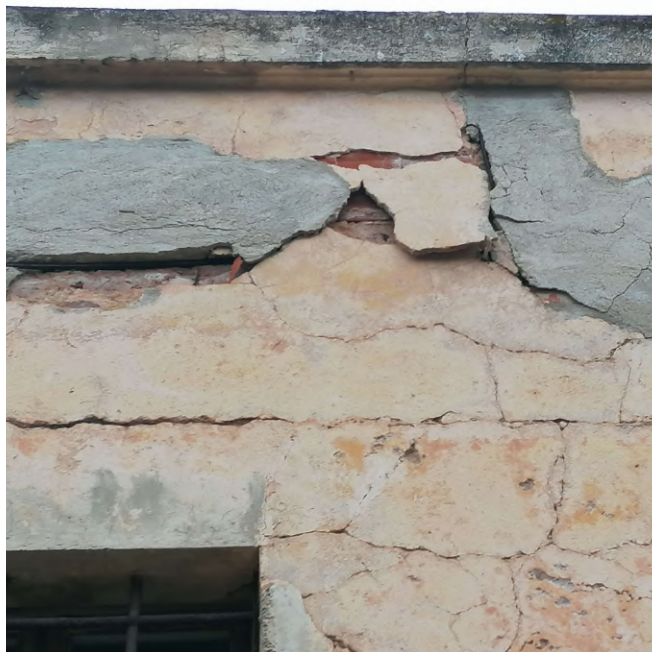
Su tutti i prospetti sono evidenti i **distacchi dei copriferri** sia del **cordolo in cls armato** posto lungo i lati perimetrali delle murature che degli architravi delle finestre; degrado tipico del calcestruzzo armato, che si manifesta con la disgregazione e il distacco di parti in calcestruzzo con

messa a nudo (esposizione) e conseguente corrosione di staffe e/o ferri di armatura. Le analisi hanno evidenziato come il fenomeno di carbonatazione sia presente in tutti i punti di prova esaminati anche nelle **costolature delle volte** seppure lo spessore carbonato di calcestruzzo si inferiore rispetto al cordolo e agli architravi. Le cause tipiche di questo fenomeno sono dovute principalmente ad **infiltrazioni di acqua in microfessure** del supporto, **migrazioni di acqua/umidità** nel supporto, **spessore troppo ridotto del copriferro** e cicli di gelo-disgelo ed oscillazioni termiche (**stress termici**). Come

messo in luce dalle indagini tali strutture risultano fortemente degradate, sia la matrice cementizia che le armature in acciaio; in alcuni casi queste ultime sono completamente corrose e prive di sezione residua e **non risultano più in grado di svolgere la loro funzione statica**.

**Problematica:** degrado sia della matrice cementizia che delle armature in acciaio del cordolo perimetrale (piano di imposta delle volte); volte costituite da mattoni forati in laterizio affiancati posti di "piatto" per uno spessore complessivo compreso di intonaco di 8 cm;

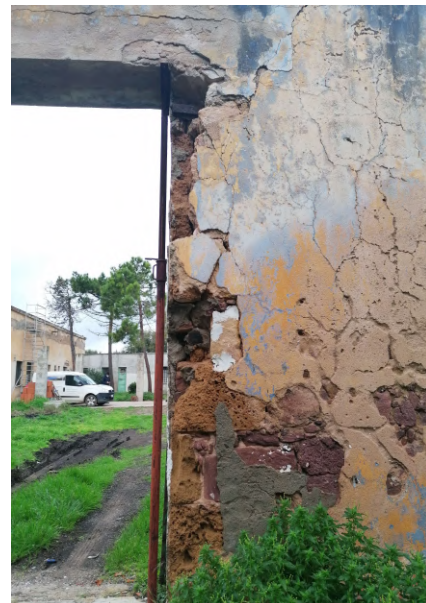
Patologie che si presentano con meno frequenza sono le **lacune di intonaco** con messa in luce del **paramento murario**, ad esempio nello spigolo sud-ovest della fabbrica; in particolare la mancata sostituzione del discendente pluviale ha causato **dilavamento e infiltrazioni di acqua** in microfessure del supporto portando alla perdita di coesione del legante e al conseguente distacco di intonaco.

Lo stesso fenomeno si intravede in altri punti come ad esempio nel cornicione di coronamento della muratura; in tutti questi casi la lacuna d'intonaco ha interessato tutti gli strati fino ad arrivare alla muratura.

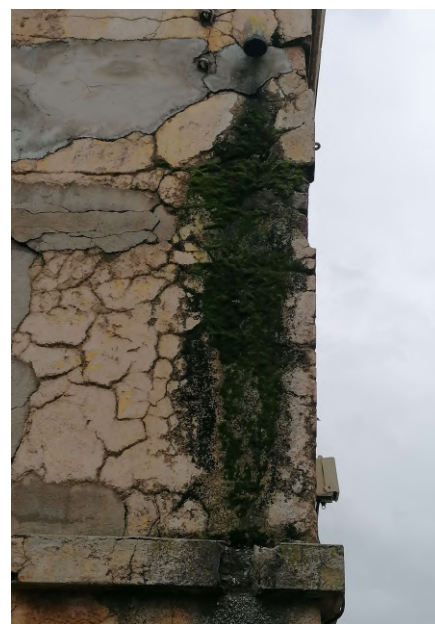
Nei prospetti ed in particolare in quello principale sulla strada, il basamento (in muratura con intonaco sbruffato) presenta una patologia di degrado che si manifesta con una **patina dovuta ad incrostazione biologica**: uno strato sottile, morbido ed omogeneo, aderente alla superficie e di evidente natura biologica, di colore variabile, che altera la colorazione originale della finitura. La patina biologica è costituita prevalentemente da microrganismi cui possono aderire polvere, terriccio ecc. La principale causa di tale alterazione è dovuta **alla presenza di umidità di risalita**, al continuo **dilavamento** di acque meteoriche, all'azione **di microrganismi autotrofi** e alle **caratteristiche del substrato** (scabrosità, asperità, rientranze) come nel caso del basamento dove è presente l'intonaco sbruffato.

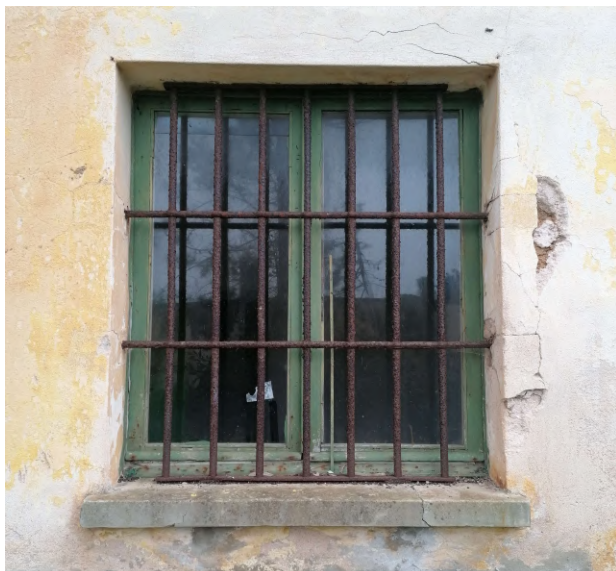
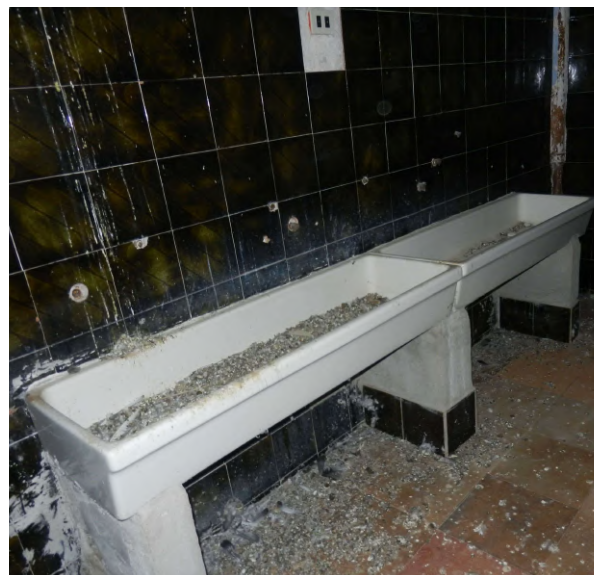
All'interno dell'edificio risaltano numerose **macchie di umidità** dovute alle rilevanti infiltrazioni di acque meteoriche dalla copertura. E' presente anche un **aggressione biologica originata dal guano degli uccelli** la cui azione alterativa è legata alla stessa composizione chimica (esso è costituito da fosfato di potassio, ammoniaca e nitrati contenenti azoto che provocano l'alterazione fisico chimica del materiale e agevolano la colonizzazione algale e batterica).

Problematica: macchie di umidità dovute alle rilevanti infiltrazioni di acque meteoriche dalla copertura

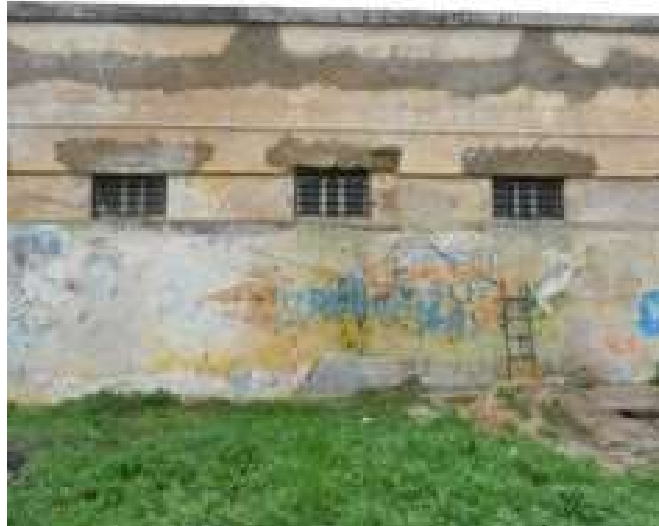
Nel prospetto che affaccia sul cortile interno sono presenti oltre ai suddetti degradi anche patologie di degrado antropico, dovute a **scritte e grafici vandalici** realizzati con vernici spray o pennarelli indelebili. Su tutti i prospetti sono inoltre presenti dei **rappezzi cementizi** realizzati in un secondo momento come opere di manutenzione, che si presentano in modo puntuale negli architravi e nel cordolo. Questi ripristini corticali risultano non ben solidarizzati allo strato di calcestruzzo originario e pertanto il **contributo in termini protettivi risulta assente**.

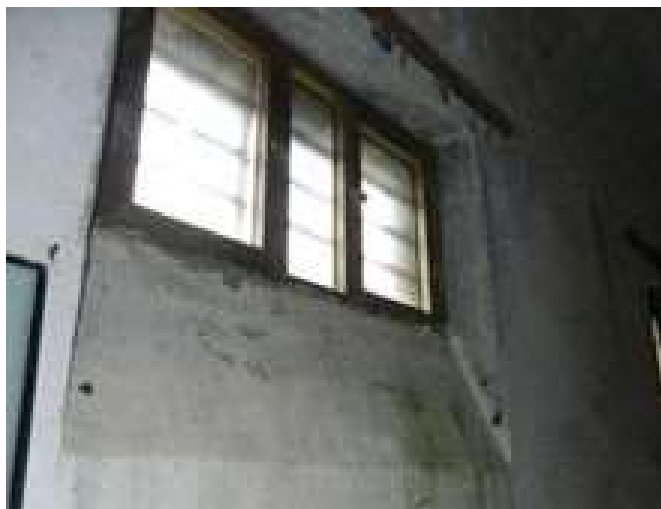
Mentre le finestre dell'area 02 e 05 ex dormitori, sono composte da due e tre ante in legno (in avanzato stato di degrado, erosione e aggressione biologica), le finestre dell'area 04 camerone alla sinistra per chi entra nella fabbrica sono costituite da **infissi a tre ante in alluminio anodizzato** realizzati sicuramente in epoca successiva infatti l'ambiente con in origine destinazione stalla era probabilmente sprovvisto di infissi. Incongrui risultano anche i grandi portali in ferro nei prospetti est ed ovest.

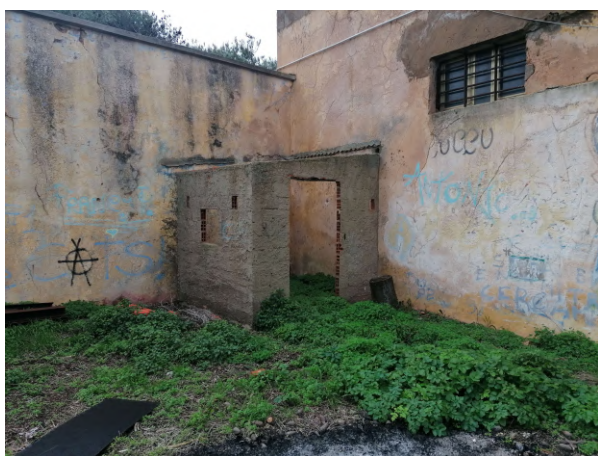
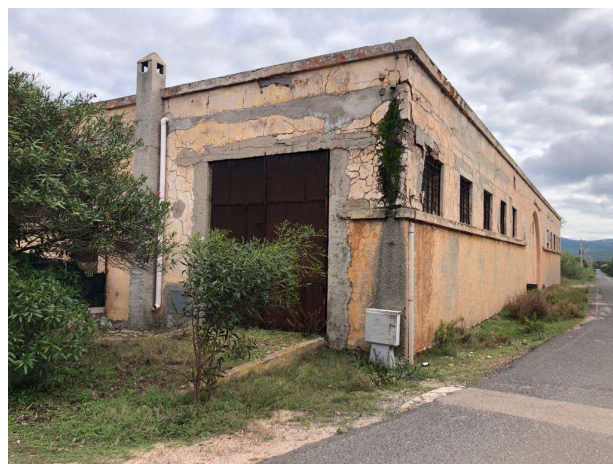
E' presente anche un degrado compositivo, in particolare nella facciata principale posta a sud sono state **completamente murate due finestre** rettangolari e **parzialmente altre due più piccole**.

Altresì risultano incongrue rispetto al bene oggetto di intervento, **le aperture realizzate nei prospetti laterali**, che servivano all'uso agricolo del fabbricato, chiuse con portoni in ferro anch'essi incongrui per tipologia e materiale. Rientra nel degrado compositivo il **locale tecnico** addossato sul lato sinistro della facciata interna, delle dimensioni di ml 2,10 x ml 2,25 ed altezza media di ml 2,70, realizzato in epoca recente in muratura di laterizio ed intonaco sbruffato e privo di copertura ed infissi.

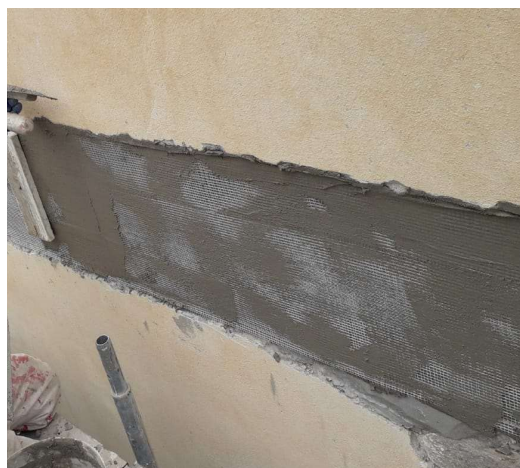
2. **placcaggio del cordolo perimetrale con fasce di piano, realizzato con tessuto unidirezionale in fibra di acciaio galvanizzato ad altissima resistenza, fomato da microtrefoli di acciaio fissati su una microrete in fibra di vetro previa riprofilatura del copriferro.** Preparazione dei supporti con irruvidimento del substrato in calcestruzzo mediante **scarifica meccanica** o idrodemolizione, provvedendo all'asportazione in profondità dell'eventuale **calcestruzzo ammalorato** fino al raggiungimento dello strato di calcestruzzo con caratteristiche di buona solidità, omogeneità e comunque non carbonatato; rimozione della ruggine dai ferri d'armatura, che dovranno essere puliti mediante **spazzolatura** (manuale o meccanica) o sabbiatura; pulizia del substrato, eliminando qualsiasi residuo di polvere, grasso, olii e altre sostanze contaminanti con aria compressa o idropulitrice, e bagnatura a rifiuto; trattamento dei ferri d'armatura; applicazione di malta tixotropica minerale per **riprofilare e ripristinare il copriferro** specifica per la protezione monolitica a durabilità garantita di strutture in calcestruzzo; stesura di un primo strato di malta ad altissima igroscopicità e traspirabilità a base di pura calce idraulica

naturale legante minerale, inerti di sabbia silicea e calcare dolomitico - spessore di circa 3 – 5 mm; posa del tessuto in fibra di acciaio; esecuzione del secondo strato di malta spessore di circa 2– 5 mm; inserimento di connettori per l'ancoraggio terminale delle fasce di piano realizzati dalla stessa fascia di rinforzo, previa realizzazione del foro d'ingresso avente dimensioni idonee per l'inserimento della "sfocchettatura" con iniezione a bassa pressione finale di malta.

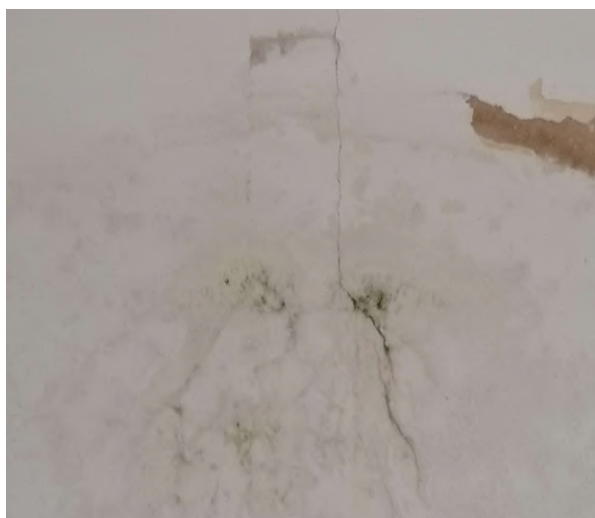
##### 1. **Realizzazione nuovo intonaco a base calce con interposta rete porta intonaco.**

Spicconatura intonaco delle volte e delle costolature; rifacimento intonaco con malta - ad altissima igroscopicità e traspirabilità a base calce con inserimento di rete porta intonaco in fibra di vetro, estesa per circa 2-30 cm ai lati della zona di giunzione tra la struttura in laterizio e quella in c.a.

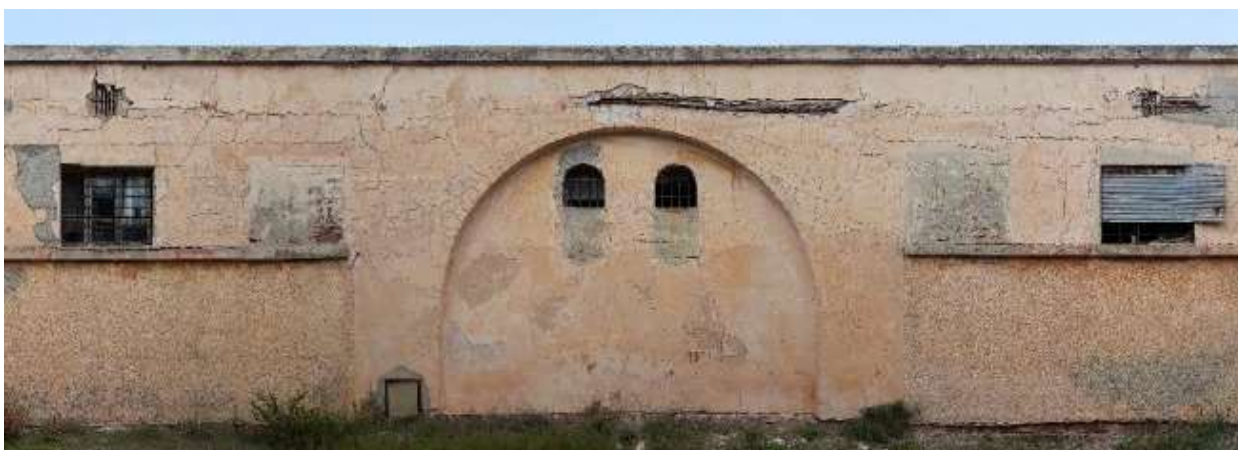
1. **rifacimento completo intonaco civile.** Rimozione completa intonaco esterno; **sbruffatura con malta fluida di calce**, addizionata con antiritiro per migliorare l'aderenza dell'intonaco e rinforzare in superficie le murature con uno strato protettivo; **intonaco civile liscio con malta idraulica** formato da un primo strato di rinzafo, da un secondo strato tirato in piano con regolo e frattazzo, rifinito con sovrastante strato di malta lisciata con frattazzo metallico, spessore complessivo mm 15; sovrastante **strato di colla di malta di calce** in pasta (grassello);
2. **finitura con tinteggiatura: idropittura lavabile** traspirante, resistente all'invecchiamento, agli agenti atmosferici ed alle muffe, a base di resine sintetiche, colore bianco latte.

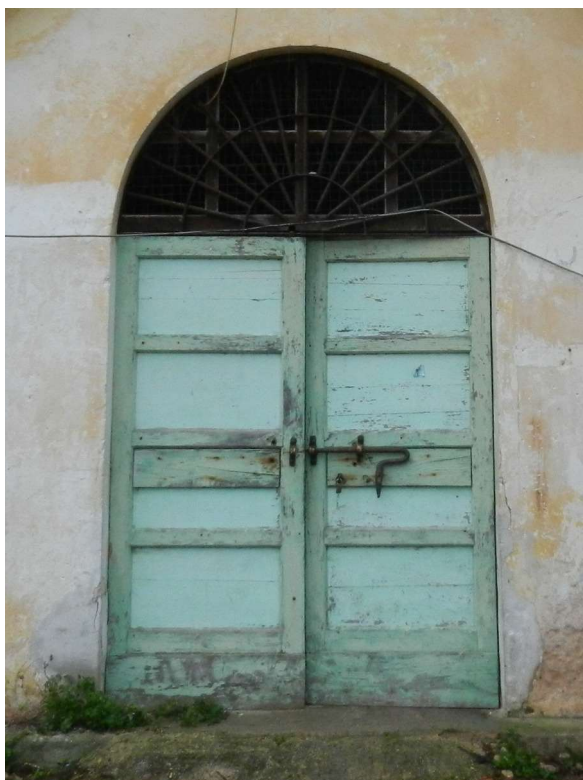
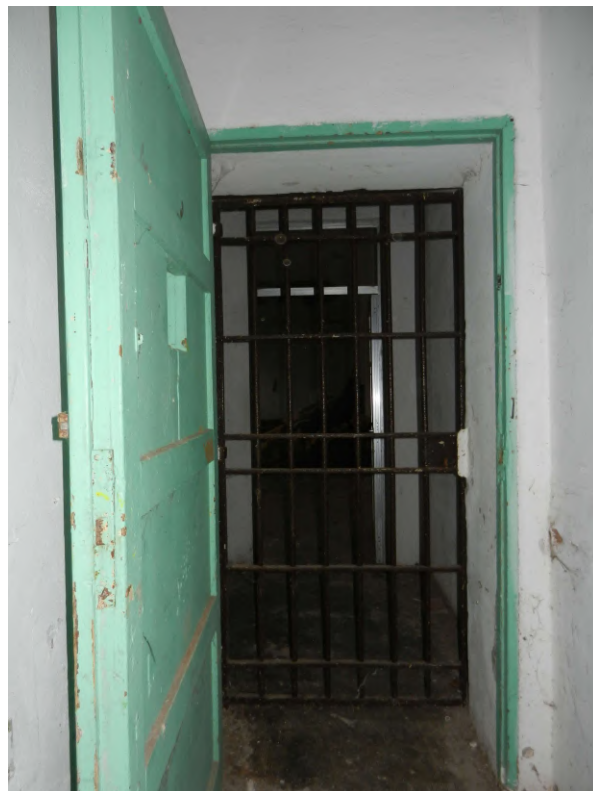
1. **restauro opere in ferro**. Accurato smontaggio degli elementi, pulizia mediante sabbiatura, integrazione di saldature e ribattini, sostituzione di parti eccessivamente obsolete e integrazione di quelle mancanti, trattamento per l'arresto dell'ossidazione con due mani di antiruggine e finitura con due mani di smalto;
2. **restauro opere in legno**. Accurato smontaggio degli elementi, pulizia mediante sverniciatura, riparazione, ricostruzione delle superfici lignee, stuccatura, falegnameria ed eventuali trattamenti antitarlo con l'utilizzo di sostanze naturali ed atossiche, verniciatura eseguita con impregnanti e finitura a base di cere ed oli naturali pigmentati.

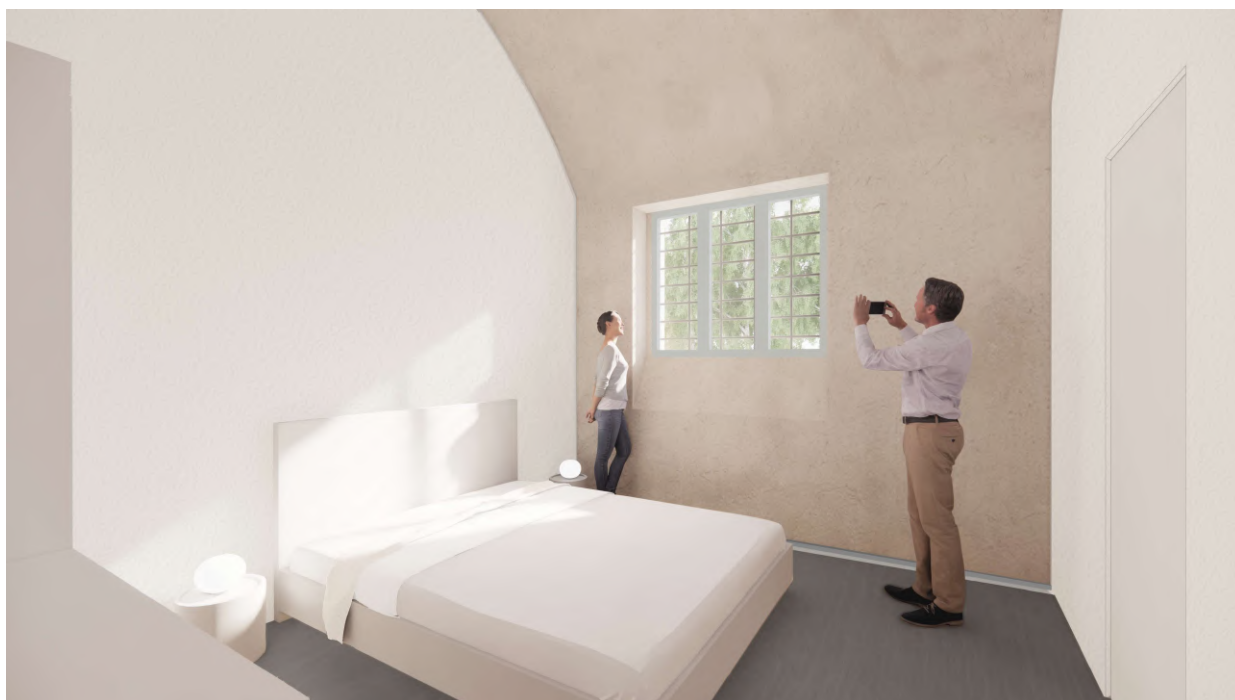
Architectural section drawing of a building. The drawing shows a vaulted ceiling structure with a peak height of 14.01. The left side is labeled "ALTRA PROPRIETA'". The right side shows a smaller arched opening with a height of 5.18. Dimensions for floor levels, heights, and widths are provided. A green dashed box highlights a section on the right, and a green box labeled "D04" is present. A legend at the bottom right indicates "sistema di ventilazione" and "pennellatura".

Anche in questa area dal **corridoio di distribuzione** delle camere la **volta a padiglione** viene colta nella sua interezza sia in senso **longitudinale** che in senso **trasversale**, attraverso i tamponamenti in vetro collocati sopra l'ingresso della prima unità e sopra i soppalchi.
